# 超音波画像診断装置の違いによる エコー下穿刺に与える影響

援腎会すずきクリニック

# 第24回 日本透析アクセス学会学術集会・総会 COI 開示

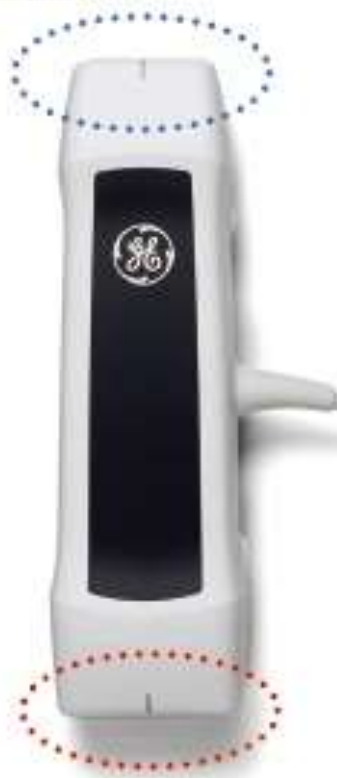
## Vscan Dual Probe

### ■ フェーズドアレイ電子セクタ探触子

周波数 1.7～3.8MHz

表示画角 75°

最大深度表示 24cm

### ■ 高周波電子リニア探触子

周波数 3.4～8.0MHz

画像表示幅 2.9cm

最大深度表示 8cm

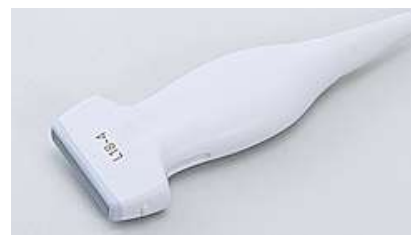
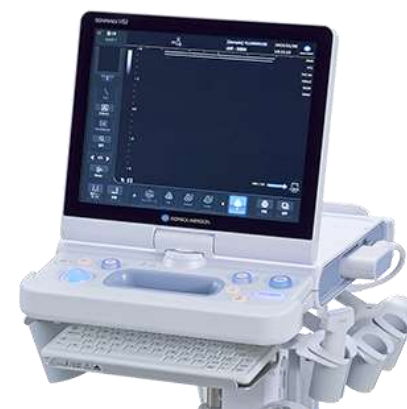
リニアプローブ L18-4

- ・走査方式:電子リニア走査
- ・主な用途:表在, 整形, 血管
- ・空間分解能:0.13 mm 以下(距離方向)  
0.3 mm 以下(方位方向)
- ・ペネトレーション:60 mm 以上
- ・プローブ中心周波数:10 MHz
- ・プローブ-6 dB周波数帯域:100 %
- ・プローブ-20 dBパルス長:0.5  $\mu$ s以下

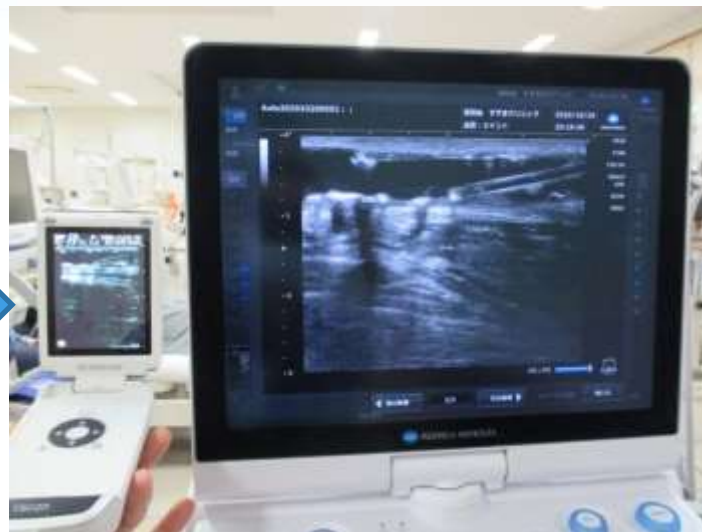
小型でベッドサイドへの持ち運びも操作方法も簡易であるが、画面が小さく解像度も低い

ノートPC程度のサイズで、据え置き型と同等のハイスペックを保有

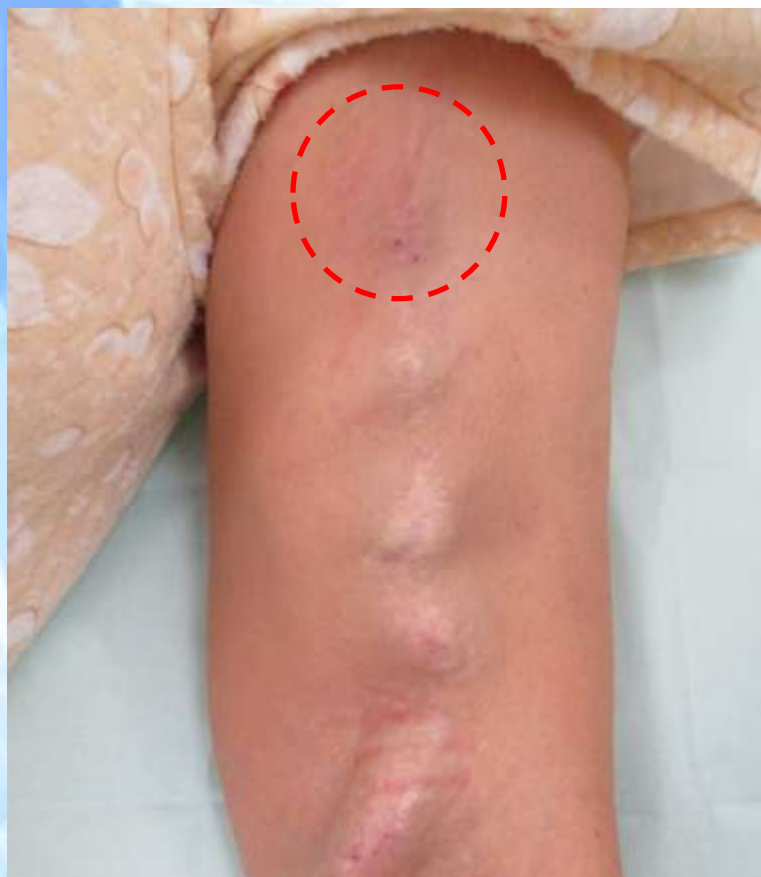
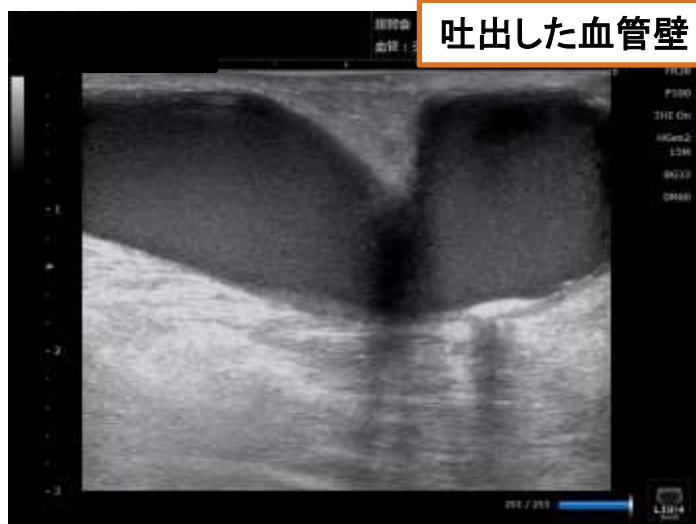
## 【症例2】 V側穿刺部強い痛みの原因

吐出した血管壁に穿刺針が当たり  
痛みを伴っていたと思われる

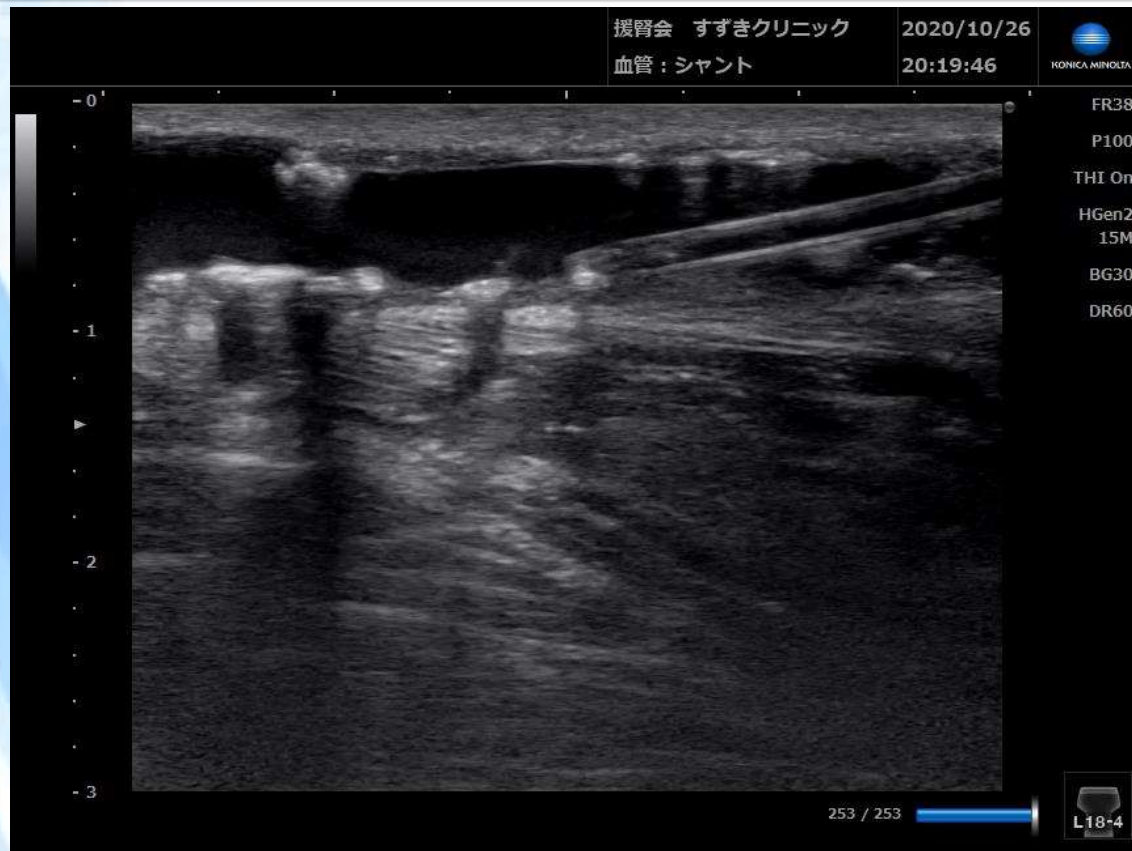
## 【症例3】高度石灰化

穿刺部周囲に高度石灰化を呈しており、  
これが穿刺時の抵抗や穿刺困難の原因
